CASA STĂREȚIEI DIN CADRUL COMPLEXULUI MĂNĂSTIRII BÂRNOVA. STUDIU ISTORIC ȘI ARHEOLOGIC

Elena GHERMAN

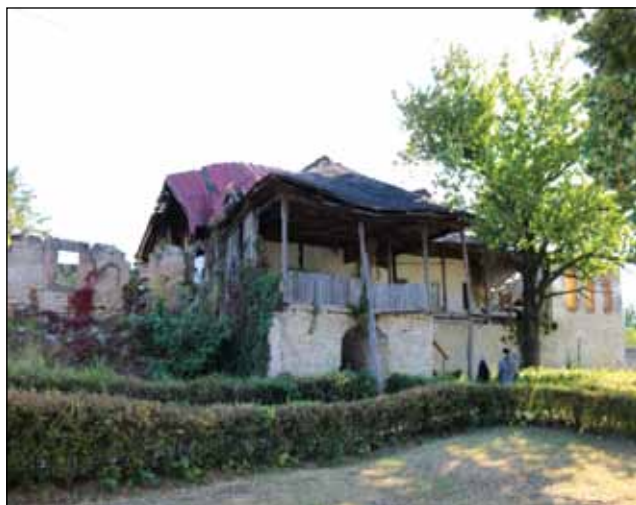
Fig. 2. Aspectul Casei Stăreției la data începerii lucrărilor
Fig.2. The appearance of the Abbot's House at the beginning of the works

La data începerii cercetării arheologice am făcut unele constatări referitoare la starea monumentului:

- aripa estică era cea mai degradată; paramentul din piatră fiind distrus în bună parte, iar piatra era puternic măcinată de intemperii;
- doar în unele locuri se mai observau urme de tencuială, destul de recentă ca dată a execuției;
- cele patru încăperi la care se adaugă și un mic hol erau folosite ca depozit pentru resturile menajere;
- trapeza, deși parțial curățată, era folosită tot pentru depozitarea resturilor menajere;
- încăperile aflate în partea centrală a casei și terasa erau la acea dată folosite de călugării mănăstirii, având rol de bucătărie, locuință a starețului și sală de mese;
- latura vestică despre care am spus că a fost folosită de preotul paroh era nefolosită, unul

dintre motive fiind acela că reprezenta o riscând riscul de prăbușire;

- cu excepția încăperilor menționate ca fiind în folosință, celelalte spații nu aveau acoperiș, situație pe care o expune și arhitectul Ștefan Balș;
- în interiorul camerelor se acumulasă un strat gros de pământ și deșeuri menajere, datând din perioada imediat postbelică (conform monedelor găsite în aceste straturi care au fost emise în anii 1954, 1957, 1965); un argument în plus la această constatare este adus de fragmentele de ceramică care au aceeași dată.

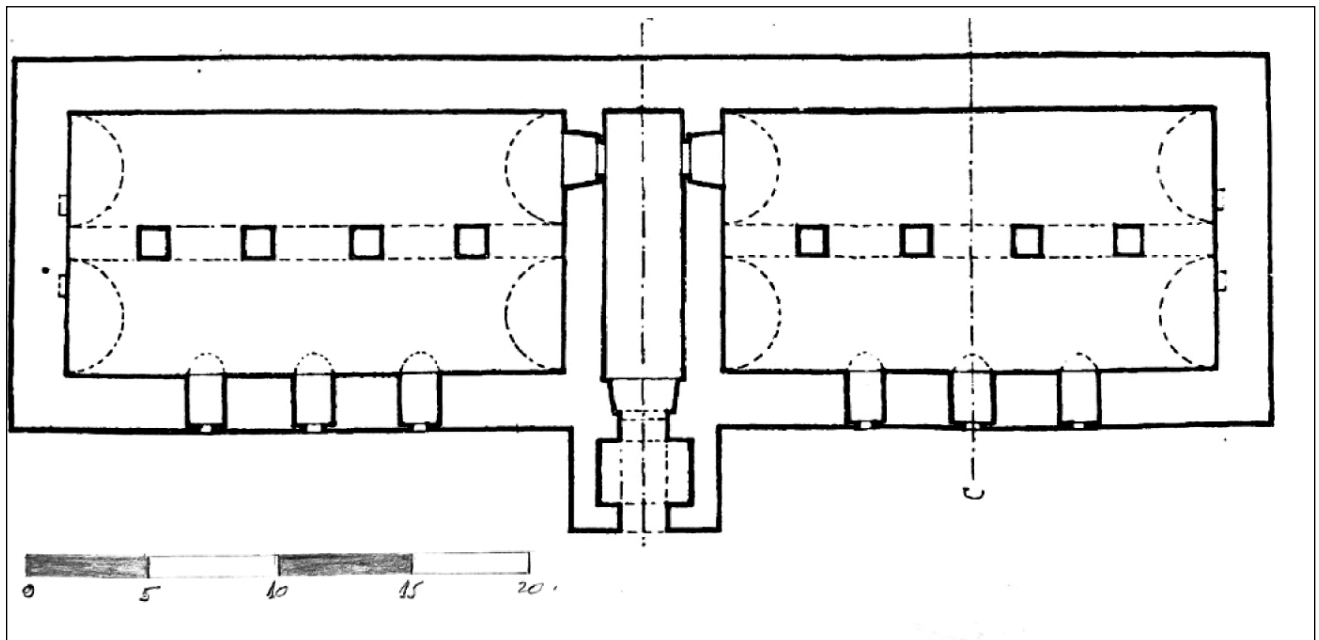
Fig. 4. Planul beciurilor (după G. Balș)
 Fig. 4. The plan of the cellars (after G. Balș)

În anul 1997, când s-a aprobat proiectul de restaurare a întregului complex monumental, primul obiectiv pentru care s-au cerut investigații arheologice a fost Casa Stăreției. Se impune, de la început, precizarea că am găsit această construcție în aceeași stare fizică, descrisă în raportul întocmit de arhitectul Ștefan Balș în anul 1937 (Fig. 2). Casa egumenească este construită din piatră, are opt camere care comunică prin două holuri, între încăperi, plasată central, existând trapeza (Fig. 3), iar la subsol a fost construită o pivniță, formată din două travee despărțite de un șir de opt stâlpi care sprijină bolta acestora, accesul se face printr-un gârlici prevăzut cu scări (la momentul începerii lucrărilor noastre nu mai existau scările, dar se observă foarte bine locașele de amenajare a acestora) realizate tot din piatră și pe toată lungimea beciului sunt câte trei guri de aerisire (Fig. 4)¹². Deasupra gârliciului, pe

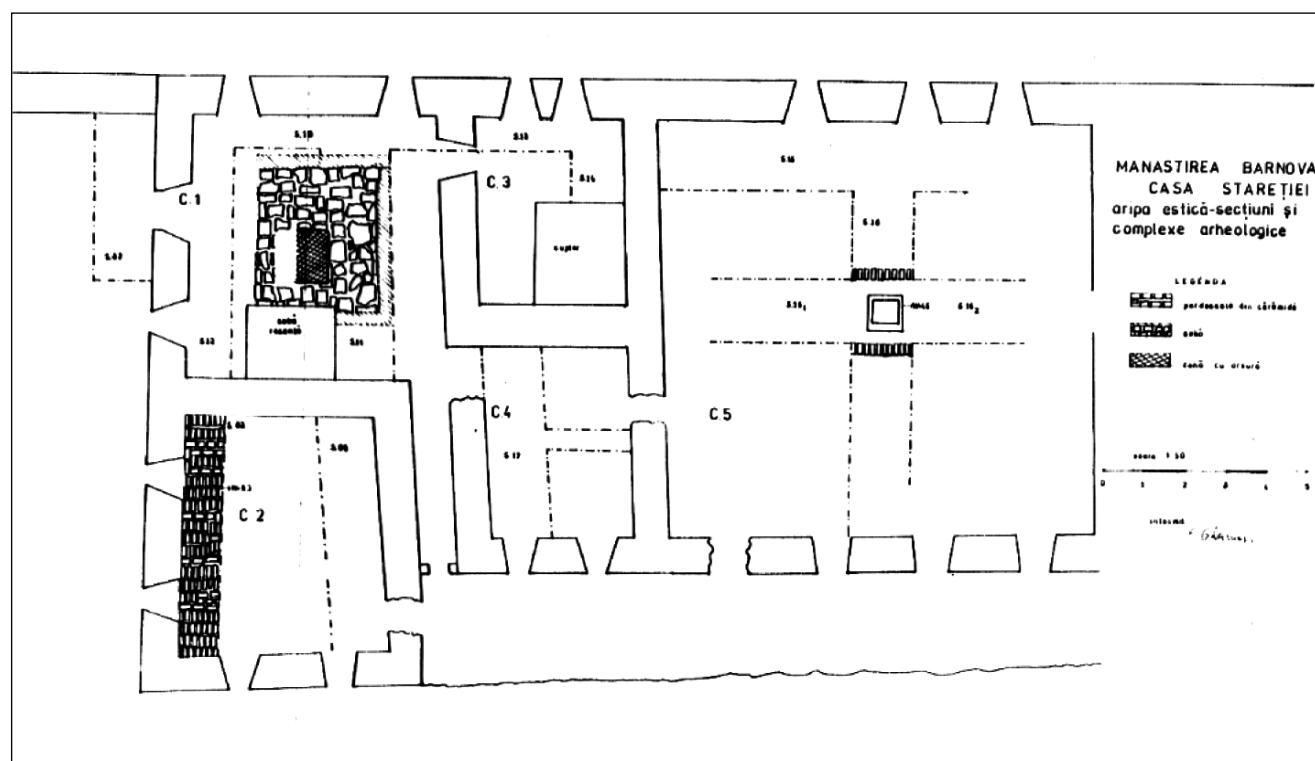
Fig. 5. Aripa estică a casei. Secțiunile trasate și complexe arheologice
Fig. 5. The east area of the house. Drawn sections and archaeological complexes

Aripa estică, nefiind locuită, a fost primul obiectiv al cercetării noastre. Astfel, am trasat câte o secțiune în trei dintre cele patru camere (Fig. 5) și o secțiune în camera 5, căreia i-am atribuit datorită dimensiunilor sale, comparativ cu celelalte încăperi, rolul inițial de trapeză. La o adâncime de 0,96 m față de nivelul de călcare al straturilor cu depunere recentă am surprins o pardoseală realizată din lemn de stejar relativ bine păstrată. În extremitatea vestică a secțiunii 01 din Camera 1(C01), pe o lungime de 1 metru aceasta s-a adâncit până la extradusul pivniței. Pe suprafața profilului astfel obținut am putut observa încă două nivele de călcare alternând cu nivele de arsură și un al treilea nivel, realizat din cărămidă care considerăm că a fost cel inițial. Din cauza uzurii și a incendiilor care au afectat în repetate rânduri casa, aceste pardoseli au fost refăcute și, în final, s-a amenajat o pardoseală din lemn, aceasta fiind și cea mai recent folosită, probabil în cursul secolului al XVIII-lea. În celelalte camere, respectiv C02 și C03, am găsit, în secțiunile trasate, același tip de pardoseală, realizată din cărămidă, dar prezervată pe toată suprafața încăperilor spre deosebire de C05 (trapeza), unde era foarte deteriorată, cărămizile având un aspect spongios, fiind foarte friabile. Ca elemente constructive, descoperite, atât în C01 și C02, am identificat prezența unei sobe și a unui cuptor. În C02, existența sobei ne-a îndreptățit să-i atribuim acestei camere rolul de locuință pe când în C01, unde era amenajat un cuptor, rolul de bucătărie. Respectivul cuptor, având dimensiunile de 2,26 m și 1,75 m, a fost realizat din cărămidă, iar la nivelul de călcare era mărginit de o bordură executată din piatră și cărămidă. Construirea sobei-cuptor a început de la extradusul pivniței, a fost ridicată până la 0,80 m după care se observă o retragere, având lățimea de 0,50 m. Nivelul de pornire corespunde stratigrafic primei pardoseli surprinsă în profil; mijlocul sobei este constituit dintr-o masă compactă de lut ars până la roșu și putem spune că folosirea sobei a continuat și după prima distrugere a casei, fiind, de altfel, mai complicat să schimbi destinația unei încăperi deja utilată pentru a fi bucătărie. Încetarea folosirii cuptorului-sobă se poate data spre sfârșitul secolului al XVIII-lea și cu siguranță în tot secolul al XIX-lea când este dizolvată și comunitatea monahală prin transformarea mănăstirii în biserică de mir. Atât soba cât și cuptorul au rămas *in situ*, în vederea amenajării ca atare, în cursul procesului de

restaurare. Un argument în plus, care ne-a întărit convingerea că această încăpere a avut rol de bucătărie a fost prezența unui uluc realizat din piatră masivă care penetra zidul sudic al camerei, ieșind în afara zidului și care a servit, cu siguranță pentru eliminarea apelor reziduale, rezultate în procesul de preparare a hranei pentru comunitatea monahală. Tot în această primă etapă a investigațiilor, am realizat și două secțiuni în pivniță, pe latura estică a casei (latura de vest era folosită la momentul respectiv drept magazie pentru obștea monahală). Configurația solului era una lutoasă fără alte urme de intervenții anterioare. Din păcate, nu s-a mai putut realiza săpătura până la talpa fundației deoarece după cca 0,60 m a apărut apa provenită din pânza freatică.

Ca urmare a acestor realități stratigrafice am considerat că putem stabili că degajarea întregii suprafețe a aripii estice a casei se poate face până la nivelul pardoselii de cărămidă, considerată și cea inițială, exceptând camerele C03 și C04, unde, pentru că nu am găsit nici măcar resturi de pardoseală, am stabilit ca această degajare să se facă la nivelul celor din celelalte camere.

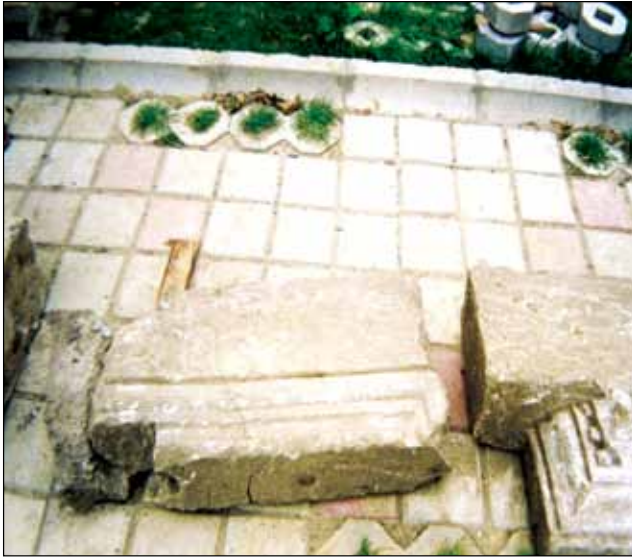
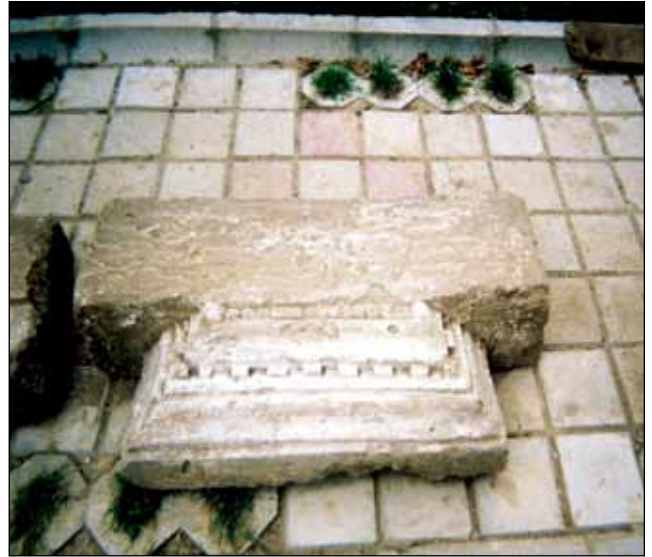
Intervențiile făcute de Grigore Ghica în anul 1728 sunt demonstrate și de existența montanților

de la ferestre și uși, având rol de ranforsare a întregii structuri, deși la unele ferestre se păstrează ancadramentele caracteristice secolului al XVII-lea (Fig. 6, a și b), fapt ce ne determină să considerăm că, pe suprafețe considerabile au fost refaceri chiar integrale ale unor ziduri ale încăperilor.

Fig. 6 (a, b). Casa Stăreției. Ancadramente de uși și ferestre
Fig. 6. The Abbot's House. Door and window frames

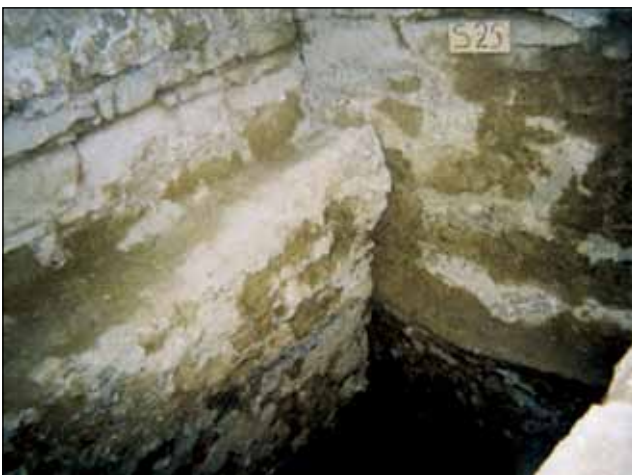
Fig. 7. Casa Stăreției. S 25. Adosarea zidului de incintă față de zidul Casei

Fig. 7. The Abbot's House. S 25. Adjoining the precinct wall to the wall of the House

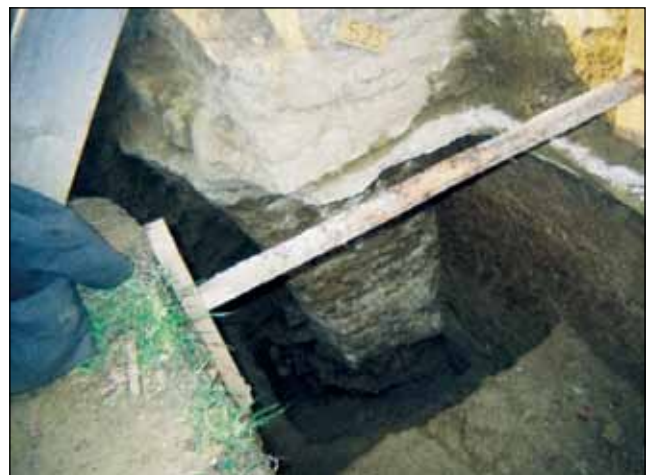
Fig. 8. Nivelul de construcție, marcat de stratul de mortar și stratul de arsură

Fig. 8. Construction level, marked by the mortar layer and the burn layer

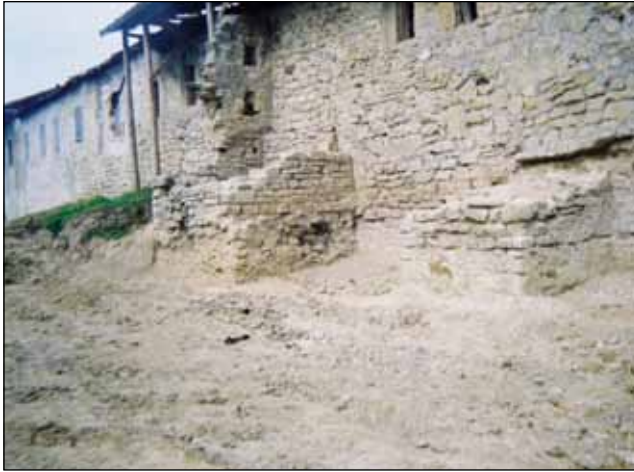
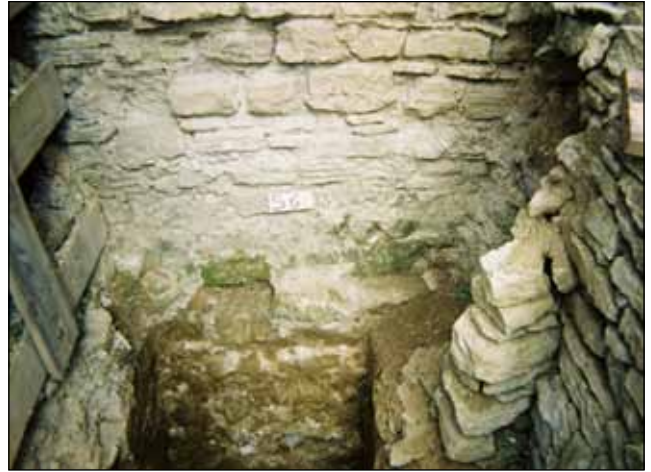
Fig. 9. Latura de sud a zidului de incintă și al casei;
turnul (foișorul) și un contrafort

Fig. 9. The south side of the precinct wall and the house;
the tower (pavilion) and a buttress

Fig. 10. Latura de sud a zidului de incintă.
Fundatia foișorului

Fig. 10. South side of the precinct wall.
The pavilion foundation

le și o parte din pereți au fost realizate cu aceste materiale. Am putut constata că nu a existat o cale de comunicare între gârlici și această construcție. În schimb am făcut legătura dintre informația documentară conform căreia Grigore al II-lea Ghica a construit, printre altele și un foișor (vezi nota 4) și care considerăm că este tocmai această amenajare constructivă pe care am descris-o mai sus (Fig. 9 și 10).

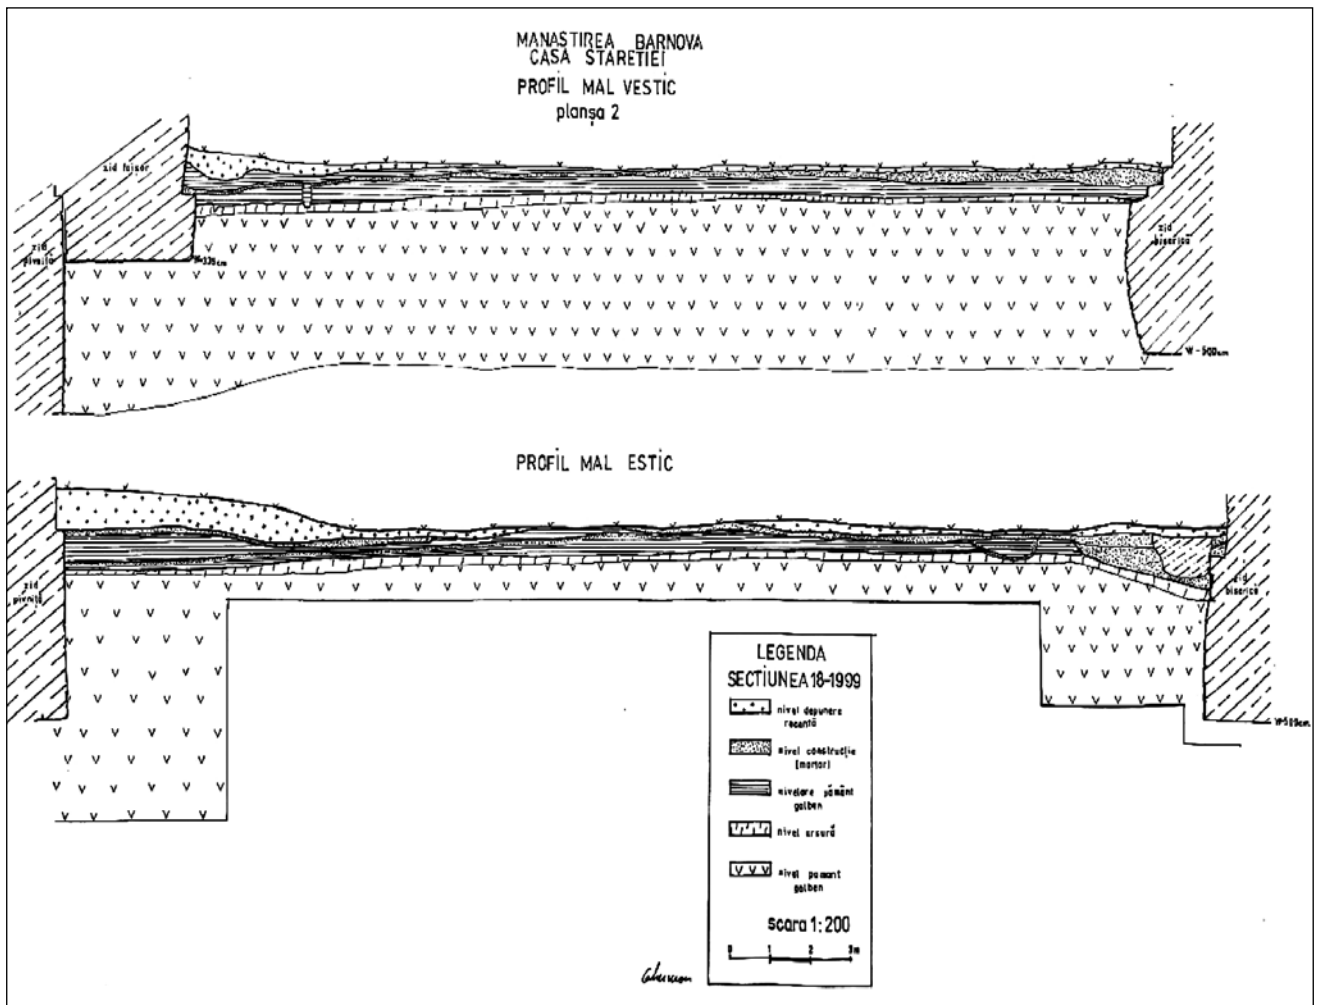
Fig. 11. Secțiunea 18, dintre Casă și biserică. Nivelul de construcție unitar al celor două edificii
Fig. 11. Section 18, between the House and the church. The unitary construction level of the two buildings

O altă problemă pe care am dorit să o clarificăm, având în vedere puținele informații oferite de documente, a fost cea a raportului de temporalitate dintre cele două edificii. Acest aspect s-a putut elucidă cu ajutorul unei secțiuni trasată între cele două construcții. Astfel am putut constata existența unui strat de mortar continuu între biserică și casă, prin urmare, am considerat că atât casa, cât și biserica încep să fie construite în același timp de către primul ctitor, Miron Barnovschi. Această realitate poate fi susținută datorită situației stratigrafice (Fig. 11), dar și datorită informației documentare și ne referim la documentul din anul 1667, din care aflăm că sunt necesare reparații la biserică și la beciuri. Dacă aceste beciuri ar fi fost construite sau finalizate de voievodul Eustratie Dabija, nu ar fi necesitat refaceri la un an sau doi de la terminarea lor. Așa cum am menționat în rândurile anterioare, pe suprafața de teren unde urma să fie construită mănăstirea s-a făcut o defrișare masivă și apoi s-a curățat terenul prin incendiere, fapt constatat tot cu ajutorul stratigrafiei, prin observarea, în profil, a unui nivel consistent de arsură peste care a intervenit acțiunea de construire a celor două edificii. Având în vedere că succesiunea straturilor este aceeași pe toată lungimea profilului, considerăm că și acesta este un argument care să susțină afirmația noastră.

Așa cum a reieșit și din analiza stratigrafică, există un raport de contemporaneitate între fundația bisericii și a casei, acestea fiind construite odată, realitate vădită și prin măsurătorile nivelului Wagriss-ului:

Obiectiv	Nivel decroș	Nivel talpă fundație	Nivel strat arsură
Biserica	- 1,59 m	- 5,00 m	- 2,21 m
Casa Stăreției			
Zidul casei	- 1,70 m	- 4,90 m	- 2,28 m
Zidul incintei	-	- 3,95 m	- 2,31 m
Foișorul	- 2,16 m	- 3,35 m	- 2,29 m

Se poate observa că cele două construcții au, cu o diferență de 0,10 m, același nivel de fundare, excepție făcând zidul de incintă care a fost construit la o dată ulterioară, având în vedere că, atât la nivel de fundație cât și la cel al elevației, acest zid este adosat casei, atât pe latura de vest, cât și pe cea de est. Este știut faptul că în turnul-clopotniță se află un clopot de la Ștefan al II-lea Tomșa, pe care este gravat anul 1614, dar mai mult ca sigur acesta provine de la turnul Curții Domnești, deci nu poate fi un reper cu ajutorul căruia să putem data construirea zidului de incintă și a turnului de intrare.
