CASA STĂREȚIEI DIN CADRUL COMPLEXULUI MĂNĂSTIRII BÂRNOVA. STUDIU ISTORIC ȘI ARHEOLOGIC

Elena GHERMAN

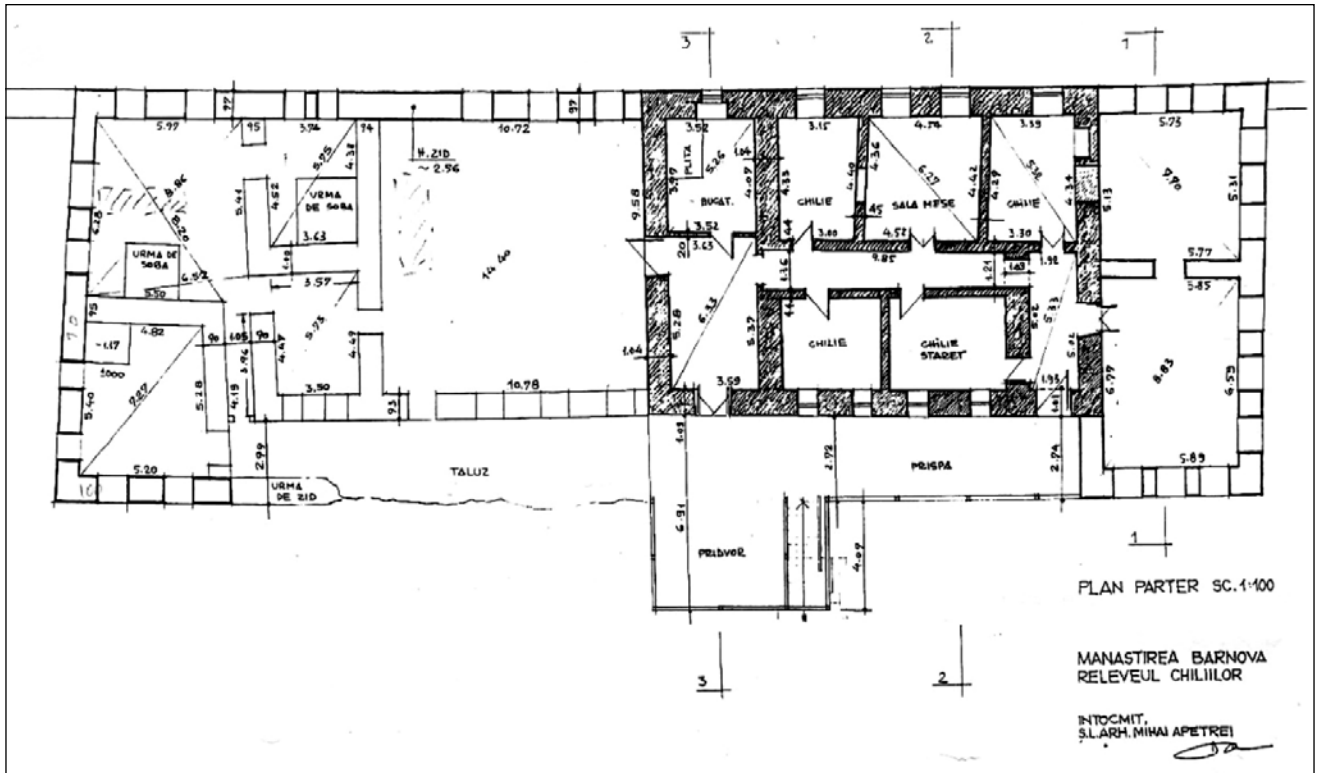
Fig. 3. General plan. The shaded area was refurbished and occupied by monks (in the early 1990s)
 Fig. 3. Plan general. Zona hașurată a fost reamenajată și ocupată de călugări (la începutul anilor '90)
